Algunos apuntes sobre la arquitectura y los materiales arqueológicos del Pueblo Viejo de Huayo en la provincia de Pataz

Renzo Ventura Ayasta
Universidad Nacional de Trujillo

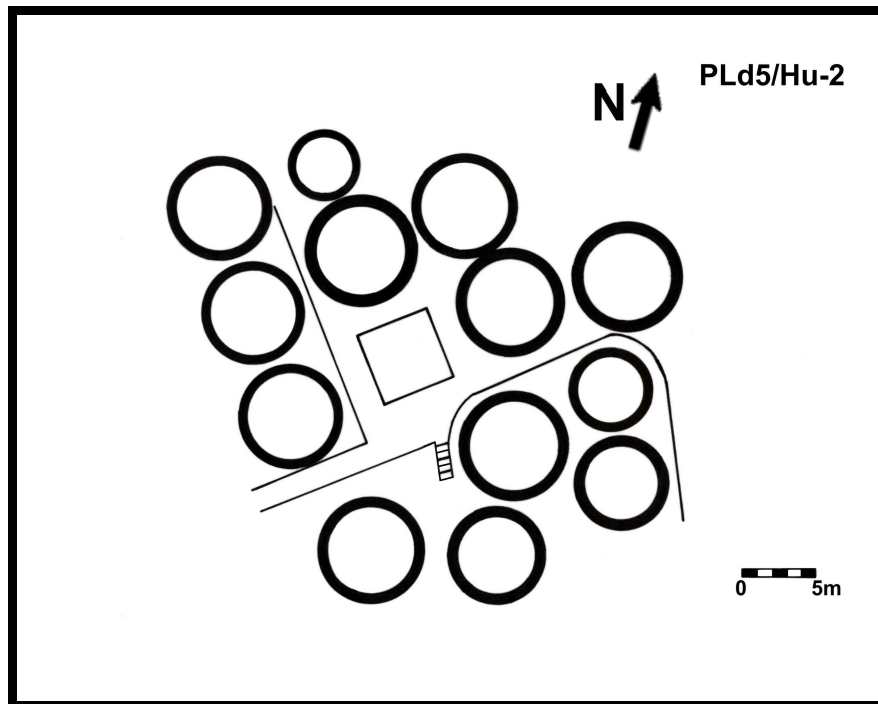
Figura 2. Disposición de la arquitectura de recintos circulares en la parte superior del sitio. Dibujo: RVA.

La parte más alta del sitio presenta un conglomerado de recintos circulares con un diámetro fluctuante entre los 6.20 m y 7.40 m (Foto 2); sus muros, contruidos con piedra canteada y mortero de barro tienen un ancho promedio de 0.70 m. Una escalera corta de 0.80 m de ancho conduce desde este nivel a uno ubicado un metro más bajo, donde continúa la arquitectura circular que se dispone alrededor de un espacio cuadrangular a modo de plaza que tiene 5.00 m por lado (Figura 2).

Hacia el oeste de este punto, yace una pequeña terraza, elevada unos 0.40 m por encima del nivel de la plaza que presenta recintos circulares acondicionados sobre ella. El espacio entre la terraza y el borde de la plaza define un corredor en forma de L de 1.80 m de ancho que se dirige hacia otras estructuras ubicadas al noroeste y suroeste de esta ubicación.

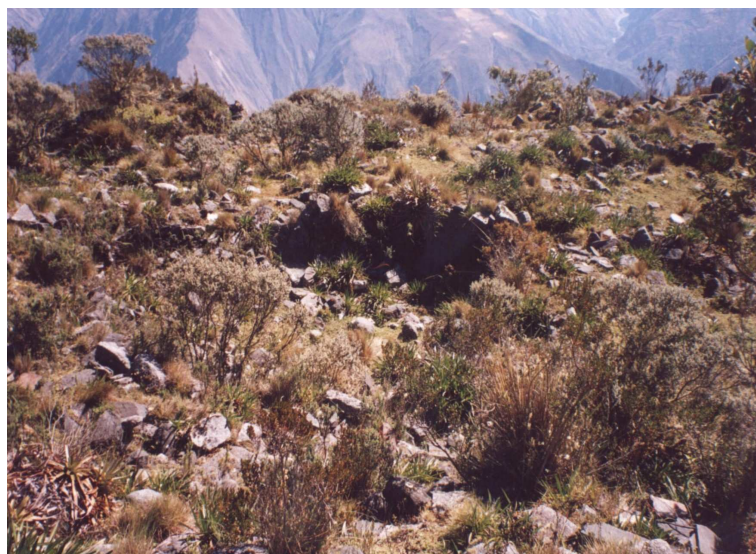
Foto 2. Arquitectura de recintos circulares en el sitio Pueblo Viejo de Huayo. Foto: RVA.

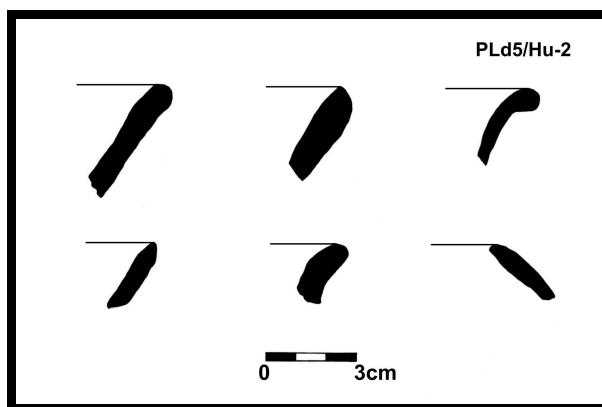
Figura 3. Fragmentos de bordes encontrados en el sitio Pueblo Viejo de Huayo. Dibujo: RVA. *In Situ*.

Hemos hallado sobre la superficie de las habitaciones circulares fragmentos cerámicos correspondientes a vasijas finas y burdas (Foto 4). Los fragmentos de vasijas finas corresponden a tazones o cuencos de pasta naranja y caolín. La parte externa e interna de estas vasijas ha sido alisada hasta obtener una superficie mate. La mayoría de los fragmentos en el sitio corresponden a vasijas domésticas predominando los bordes de cántaros y ollas de

pasta naranja y marrón (Figura 3). También hemos registrado figurinas de camélidos en pasta naranja con engobe blanco en el dorso (Figura 4). Los camélidos presentan cuatro orificios pequeños en el abdomen a modo de mamas y una incisión linear bajo la cola evocando una vagina, al parecer se trataría de representaciones de hembras de camélidos hipotéticamente vinculados con la fertilidad de los rebaños.

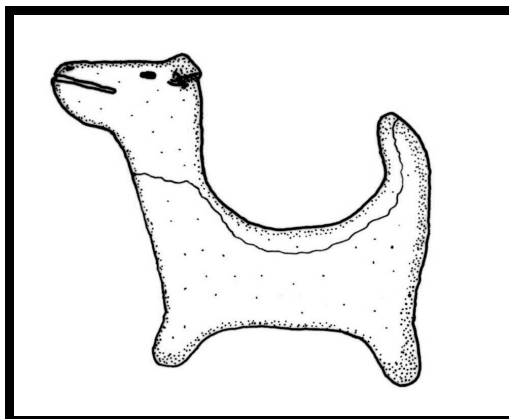
Figura 4. Figurina de camélido hallada en el sitio Pueblo Viejo de Huayo. Dibujo: RVA.

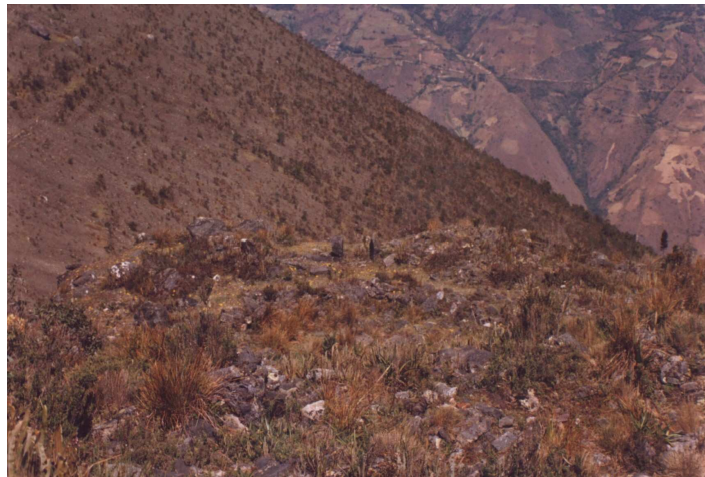
Foto 3. Detalle de las jambas en las puertas bajas de las estructuras circulares.
Foto: RVA.

Los accesos de las estructuras son bajos y presentan bloques rectangulares de piedras canteadas planas, dispuestas perpendicularmente al eje de los muros para conformar las jambas de puertas bajas que presentan umbral elevado de 0.10 m (Foto 3). La mampostería de las estructuras es careada y la altura conservada de los muros alcanza 1.10 m en promedio. No se observa ninguna clase de decoración ornamental sobre los muros de las estructuras.

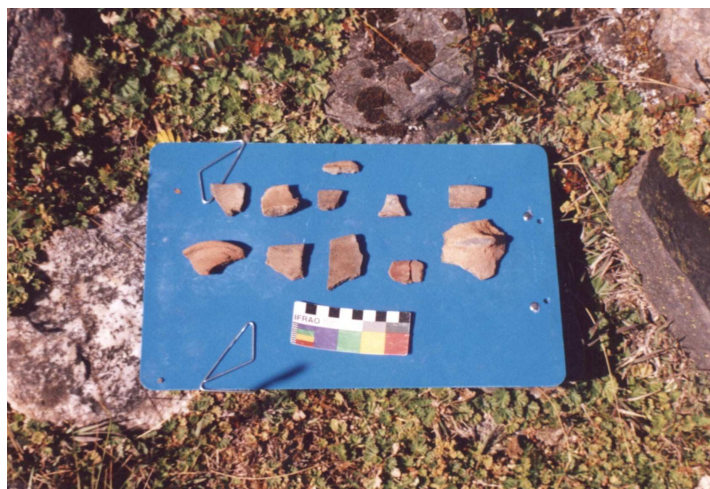
Foto 4. Fragmentos de cerámica encontrados en el sitio. Foto: RVA.

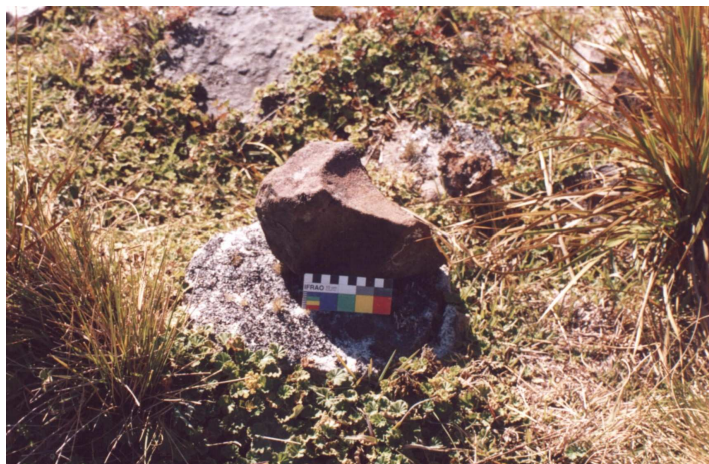
Foto 5. Mortero de piedra arenisca roja hallado dentro de una de las estructuras del sitio. Foto: RVA.

De modo general cada estructura circular presenta en su interior un mortero de piedra hecho de arenisca roja o roca granítica conocido localmente como “**muchikay**” (Foto 5). Finalmente, encontramos en el sitio un bloque de piedra arenisca roja de forma rectangular con un petroglifo realizado en la técnica del percutido superficial sobre una de sus caras. El bloque mide 0.40 m de largo, 0.25 m de ancho y 0.13 m de espesor. El diseño representa una figura serpentiforme bicéfala que tiene sobre una de las entradas de su cuerpo una circunferencia de 0.07 m de diámetro (Figura 5).

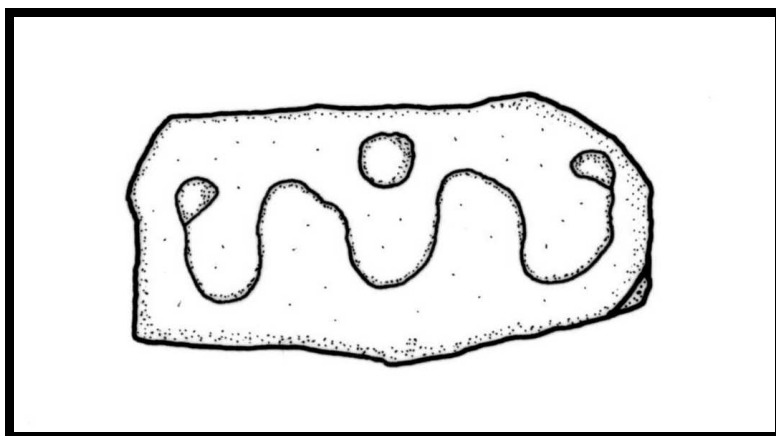
Figura 5. Dibujo a mano alzada del bloque rectangular de arenisca roja con el petroglifo serpentiforme percutido en uno de sus caras. Dibujo: RVA.
